Les repères de crues aux Ponts-de-Cé

LA LOIRE

PONTS-DE-CE (LES)

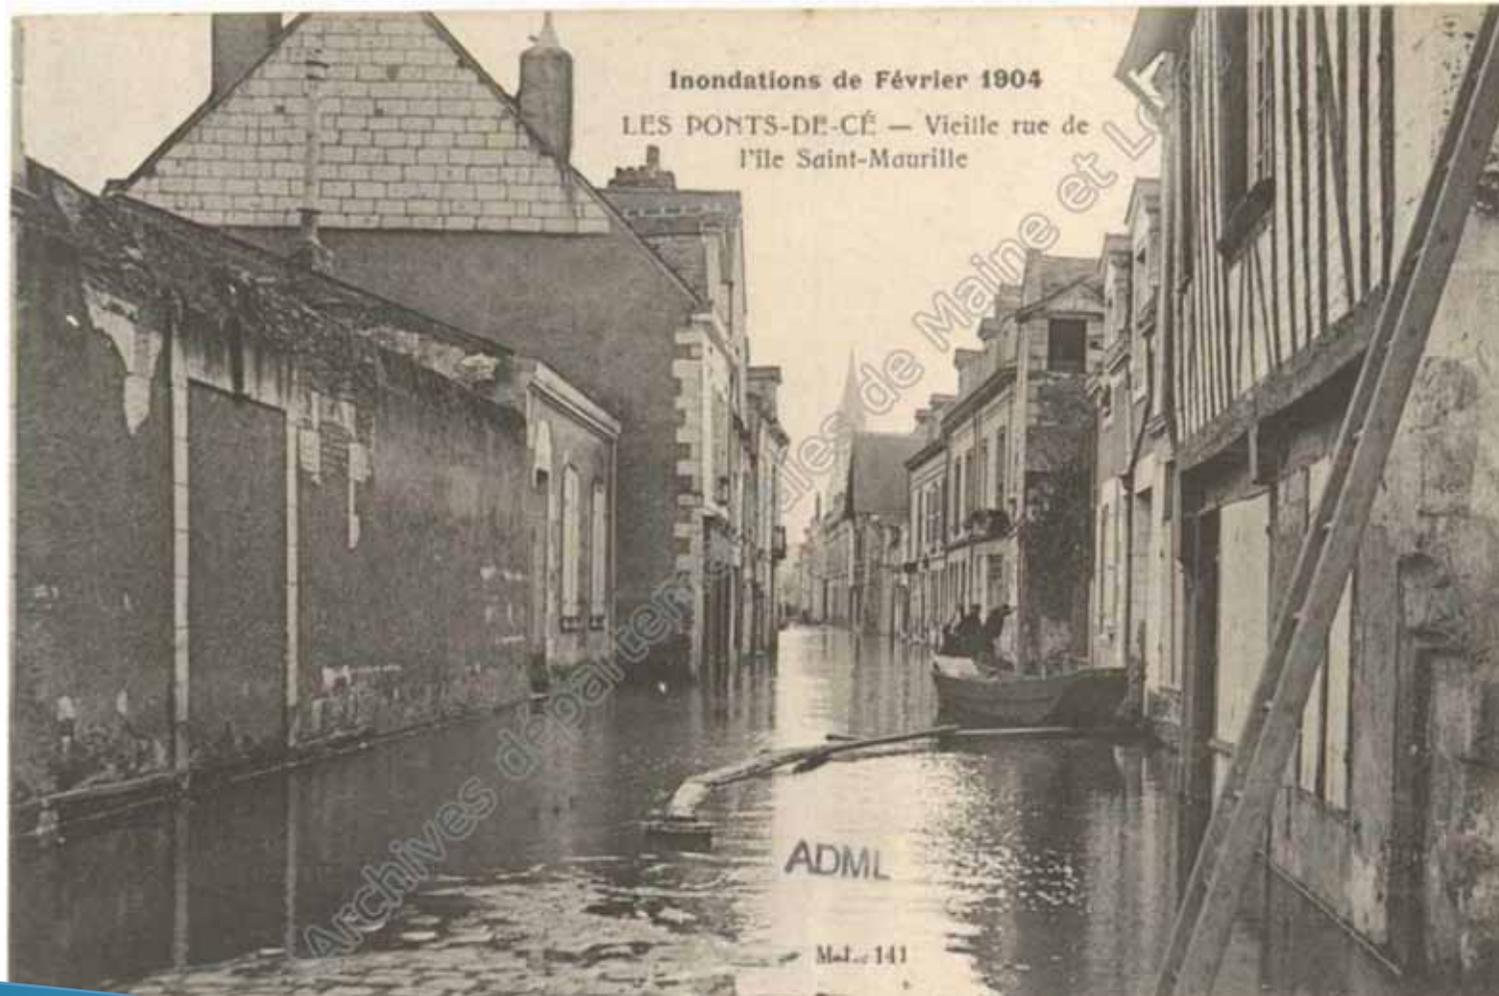
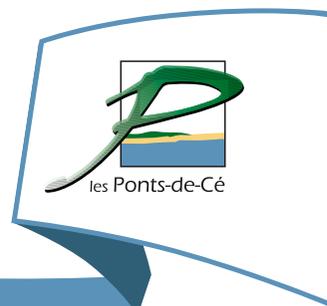
Site N°528

sur le coté de l'échelle principale située rive droite coté amont de la culée du pont Domnacus .Nombreux traits de crue .Les crues antérieures à 1849 ont été lues à l'échelle de l'ancien pont démoli fin 1849 . Le zéro de cette échelle était le même

Type de laisse de crue	Crue de référence	Date laisse de crue	Altitude marque	Qualité	existence	Eau/TN	AltitudeEau	lecture à l'échelle
Marque gravée	Crue de Février-Mars 1711		21.518	fiable bon état	●		21.518	6.105
Marque gravée	Crue de fin Mai-Juin1856		21.016	fiable bon état	●		21.016	5.6
Marque gravée	Crue de Janvier 1843		20.986	fiable bon état	●		20.986	5.57
Marque gravée	Crue de Mars 1783		20.926	fiable bon état	●		20.926	5.51
Marque gravée	Crue d'Octobre 1707		20.806	fiable bon état	●		20.806	5.39
Marque gravée	Crue de Mars 1844		20.756	fiable bon état	●		20.756	5.34
Marque gravée	Crue d ' Octobre 1872		20.568	fiable bon état	●		20.568	5.155
Marque gravée	Crue d'Octobre 1846		20.486	fiable bon état	●		20.486	5.07

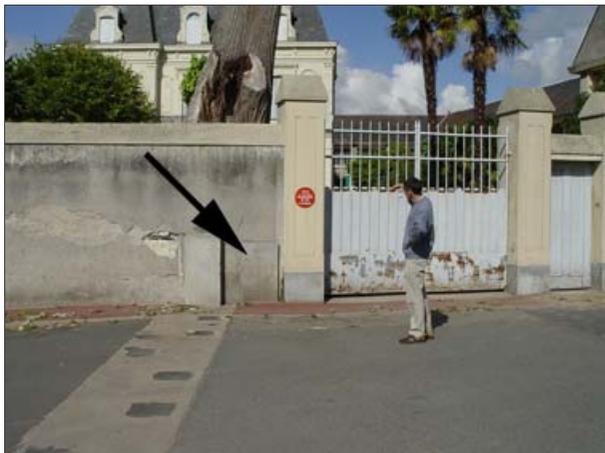
Site N° 1215

sur la place à l'aval du pont Domnacus, au lieu dit Le Port des Noues.
Les repères sont gravés sur un bloc de granit encastré dans le mur du grand bâtiment, coté aval de la place, à coté du mur anti-crues. La marque la plus haute est à vérifier

Type de laisse de crue	Crue de référence	Date laisse de crue	Altitude marque	Qualité	existence	Eau/TN	AltitudeEau	lecture à l'échelle
Marque gravée	Crue de Février-Mars 1711			fiable bon état	●	0.64		
Marque gravée	Sans date				●	0.51		
Marque gravée	Crue de Janvier 1843			fiable bon état	●	0.39		
Marque gravée	Crue de 1844			fiable bon état	●	0.17		
Marque gravée	Crue d'Octobre 1707			fiable bon état	●	0.15		
Marque gravée	Crue de Mars 1783			fiable bon état	●	0.03

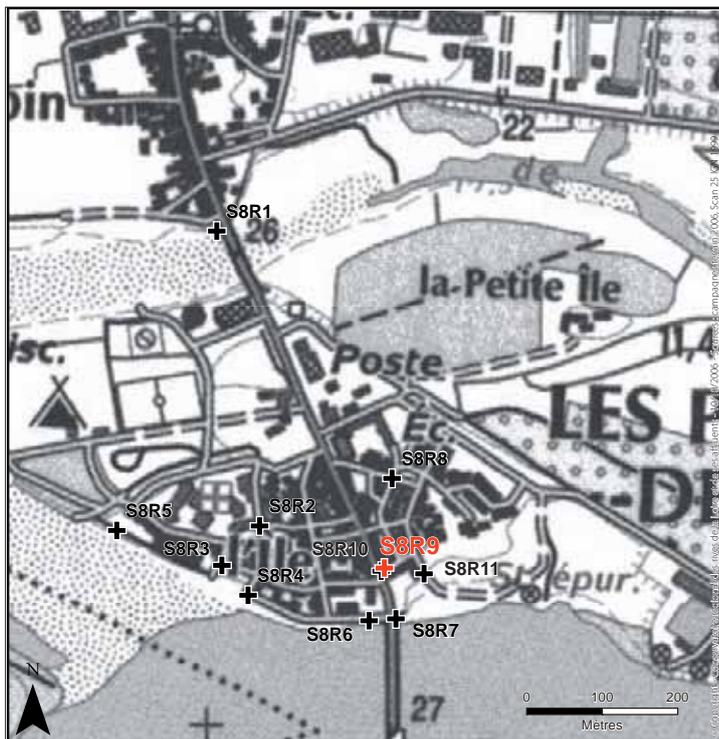
Echelle limnimétrique	<input type="checkbox"/>
Repère de crue	<input checked="" type="checkbox"/>
Type de repère	Trait gravé - Année gravée
Support	Mur extérieur
Années de crues	1897
Etat général	Mauvais
Propriétaire

Nouveau repère souhaité ? Oui

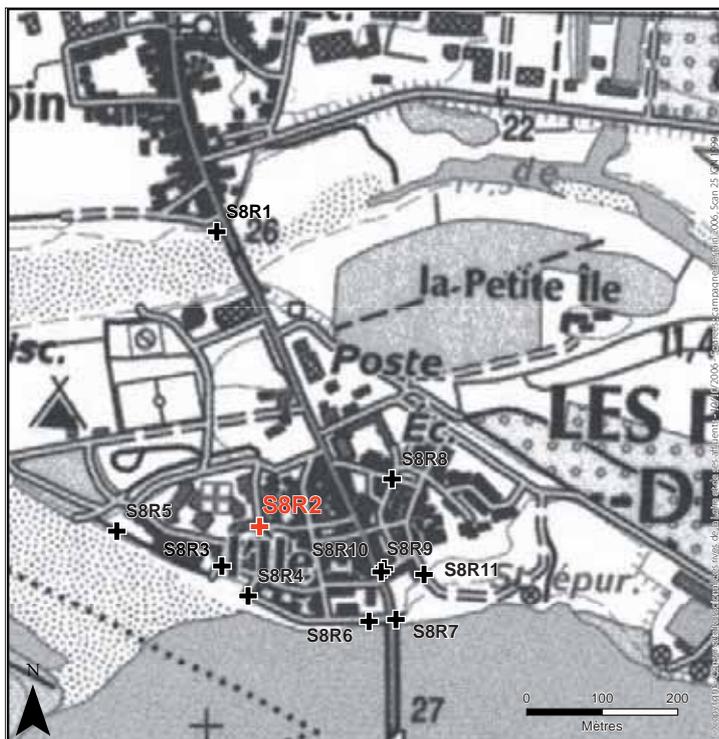
Echelle limnimétrique	<input type="checkbox"/>
Repère de crue	<input checked="" type="checkbox"/>
Type de repère	Marque de peinture
Support	Mur extérieur - Mur intérieur
Années de crues	1982
Etat général	Mauvais
Propriétaire	Particulier

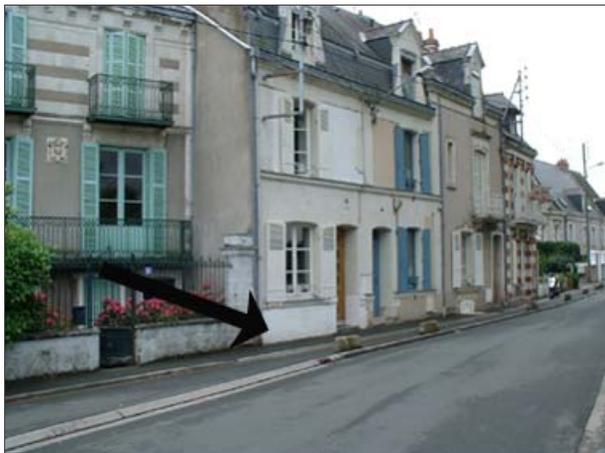
Site N°510

sur la rive gauche du bras principal , à 100 m environ à l'aval du pont
Domnacus , au port du Grand Large , sur la facade de la villa Belle Rive

Type de laisse de crue	Crue de référence	Date laisse de crue	Altitude marque	Qualité	existence	Eau/TN	AltitudeEau	lecture à l'échelle
Marque gravée	Crue de Janvier 1843			fiable bon état	●

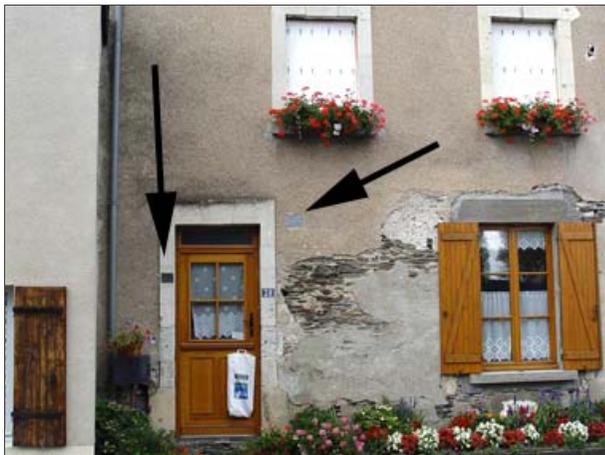
Site N°1216

sur la facade du N° 24 rue de l'église à Sorges.

Type de laisse de crue	Crue de référence	Date laisse de crue	Altitude marque	Qualité	existence	Eau/TN	AltitudeEau	lecture à l'échelle
Plaque	Crue de fin Mai-Juin1856	07/06/1856		fiable bon état	●	3		
Plaque	Crue de Février-Mars 1711	01/03/1711		fiable bon état	●	2

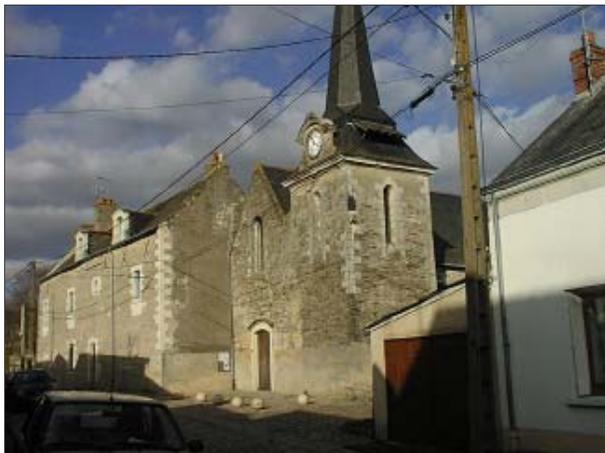
Site N°76

sur l'église de Sorges. Attention , la cote indiquée doit être en NGF Ortho

Type de laisse de crue	Crue de référence	Date laisse de crue	Altitude marque	Qualité	existence	Eau/TN	AltitudeEau	lecture à l'échelle
Plaque	Crue de fin Mai-Juin1856		22.1	fiable bon état	●		22.1

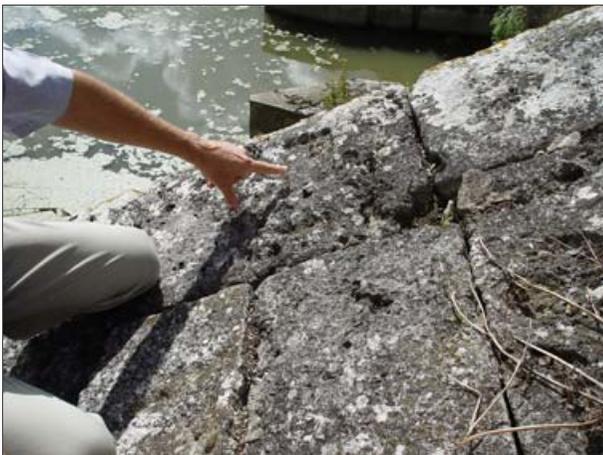
Site N°1217

sur le parement incliné du mur en aile coté amont, rive droite, du pont de Sorgues. La plaque a disparu mais il reste son empreinte parfaitement visible.

Type de laisse de crue	Crue de référence	Date laisse de crue	Altitude marque	Qualité	existence	Eau/TN	AltitudeEau	lecture à l'échelle
Plaque	Crue de fin Mai-Juin1856				●
